江苏绿源居园艺用品有限公司
吊花篮、展示架技改项目
竣工环境保护验收报告

建设单位： 江苏绿源居园艺用品有限公司

编制单位： 常州新睿环境技术有限公司

二零二一年十一月

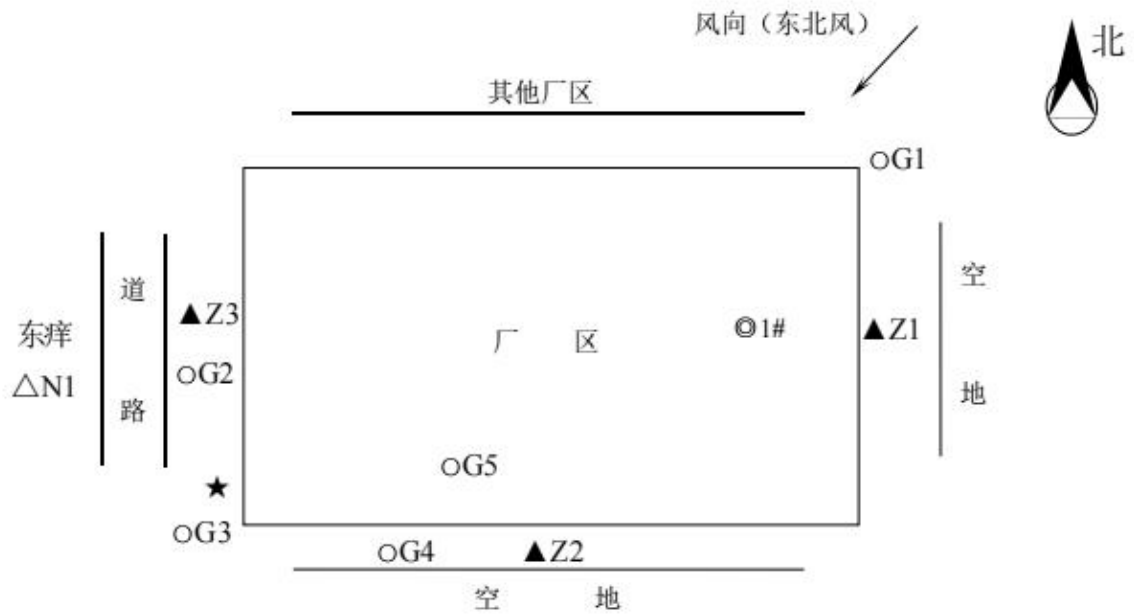
图 3-3 检测点位图

注：2021 年 10 月 24 日、10 月 25 日检测时均为东北风；

“○G1”为无组织上风向参照点，“○G2~G4”为无组织下风向监控点，共 4 处；

“○G5”为车间门窗外检测点位，共 1 处；

“◎”为有组织废气检测点位，共 1 处；

“▲”为工业企业厂界环境噪声检测点位，共 3 处；“△”为敏感点环境噪声检测点位，共 1 处；

“★”为废水检测点位，共 1 处。
